COMUNE DI LERICI

# VALUTAZIONE STRUMENTALE E VISIVA DELLO STATO FITOPATOLOGICO E DELLA PROPENSIONE AL CEDIMENTO DI ALCUNI ESEMPLARI ARBOREI PRESENTI LUNGO VIA ROMA E VIA BIAGGINI NEL COMUNE DI LERICI

La Spezia, dicembre 2022

Studio Martinelli & Associati srl

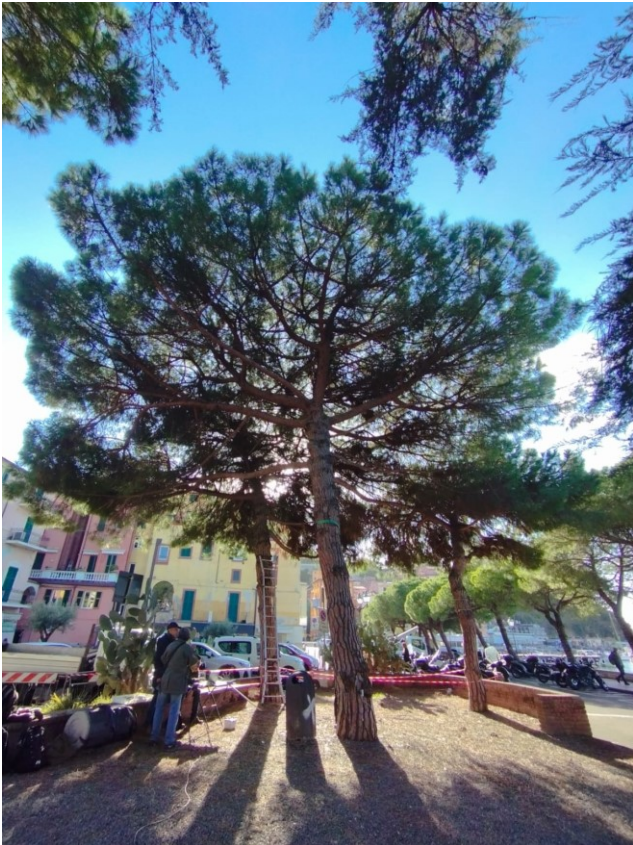
L'individuo 1 (figura 4), al Pulling Test ha mostrato una buona elasticità del legno e non è risultato a rischio ribaltamento. Tuttavia, la valutazione visiva ha individuato tumori, iperplasie, nel primo metro da terra del fusto. Per questo motivo è stata eseguita una tomografia nella sezione trasversale corrispondente, che ha individuato un principio di processi degradativi nelle zone più marginali del tronco. Sulla base, dunque, di questa indicazione si consiglia di procedere ad un monitoraggio strumentale della suddetta zona ogni 2 anni. Da sottolineare anche la necessità di rimozione di un cavo che provoca una strozzatura sul fusto. Per riequilibrare la chioma si consiglia l'asportazione di tre branche, come indicato in fig.7.

Figura 4 individuo 1

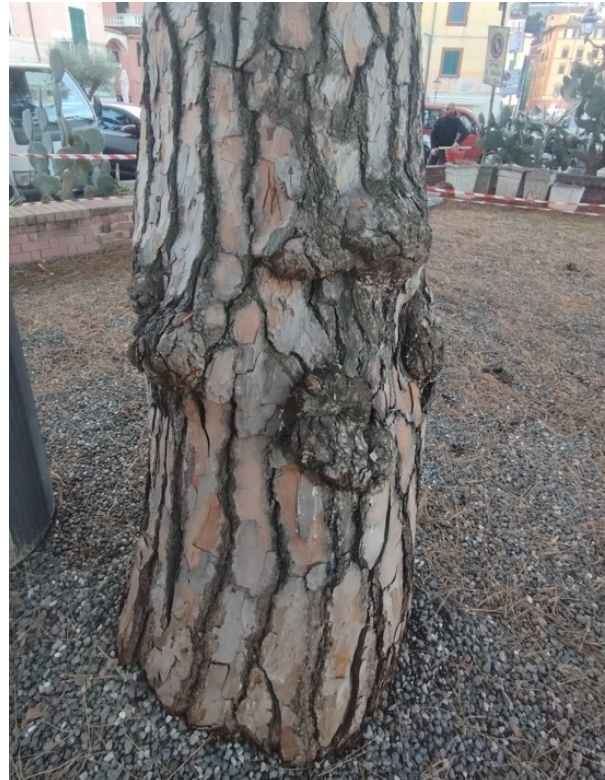
Figura 5 escrescenze su individuo 1

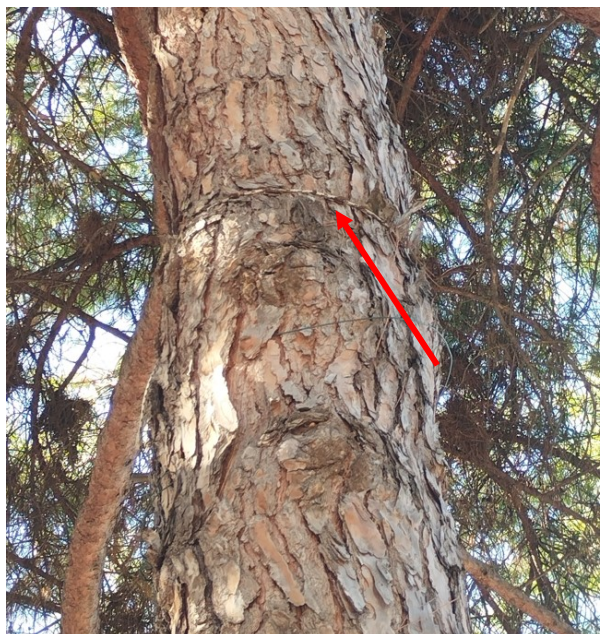
Figura 6 cavo da rimuovere su individuo 1

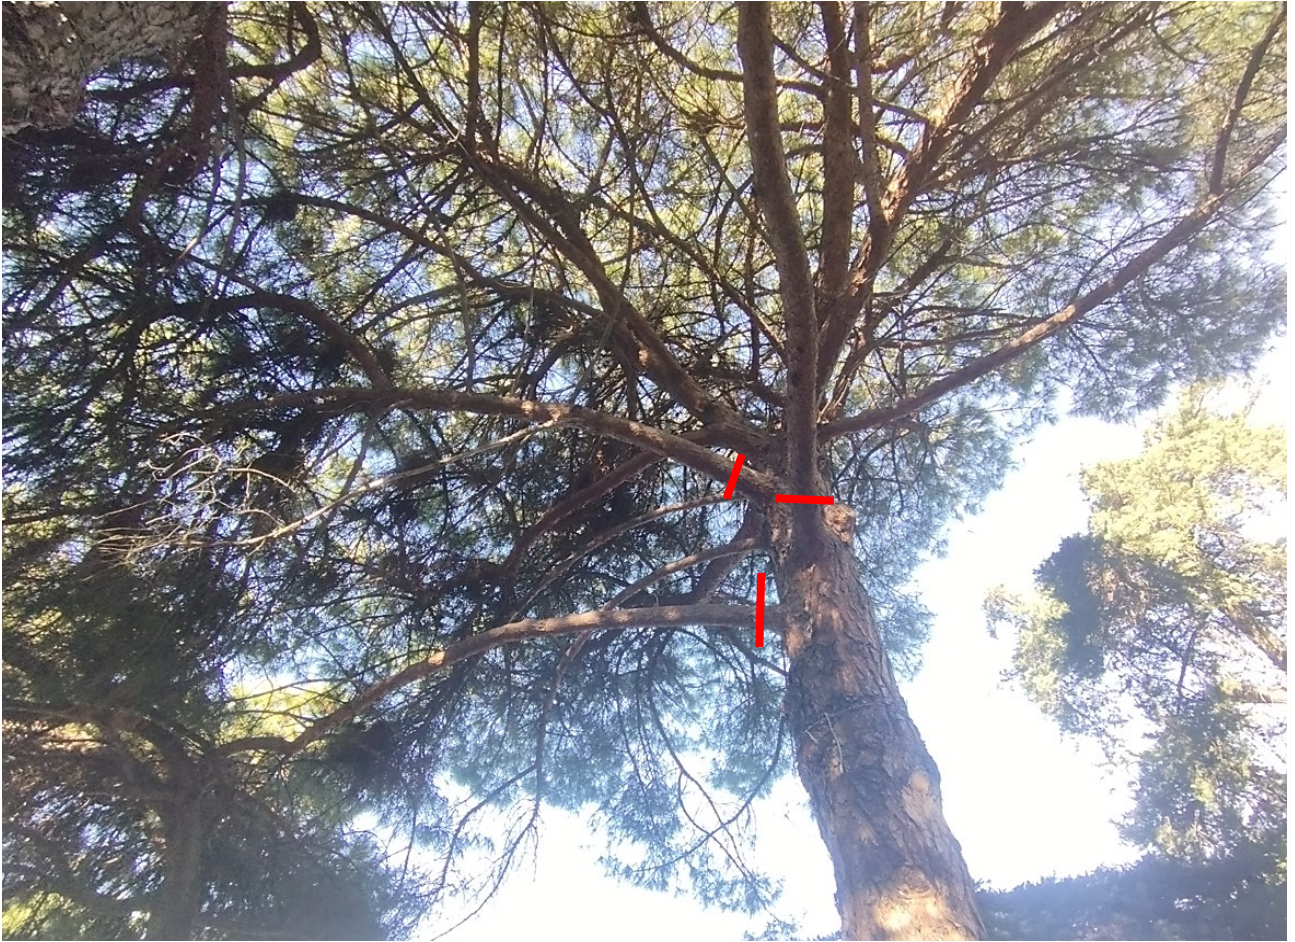
**Figura 7** branche da rimuovere su individuo 1

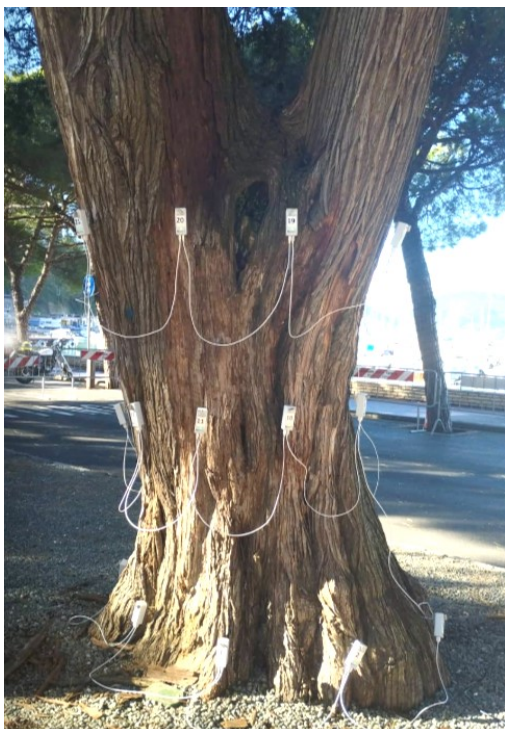
L'individuo 2 (figure 8, 9 e 10) alla valutazione visiva mostra sintomatologie tipiche di processi degradativi a carico del legno, in particolare nella zona del castello. Per questo motivo è stata eseguita una tomografia su tutto il fusto fino alla biforcazione delle due branche principali.

Il test ha mostrato processi degradativi del legno interno in stadio molto avanzato, con una probabilità di schianto del fusto del 25% in direzione W, 32% in direzione N-E e del 33% in direzione E.

Figura 8 individuo 2 durante la tomografia

Sulla base di queste valutazioni tenuto conto del fattore di rischio specifico dell'area si prescrive l'abbattimento dell'albero.

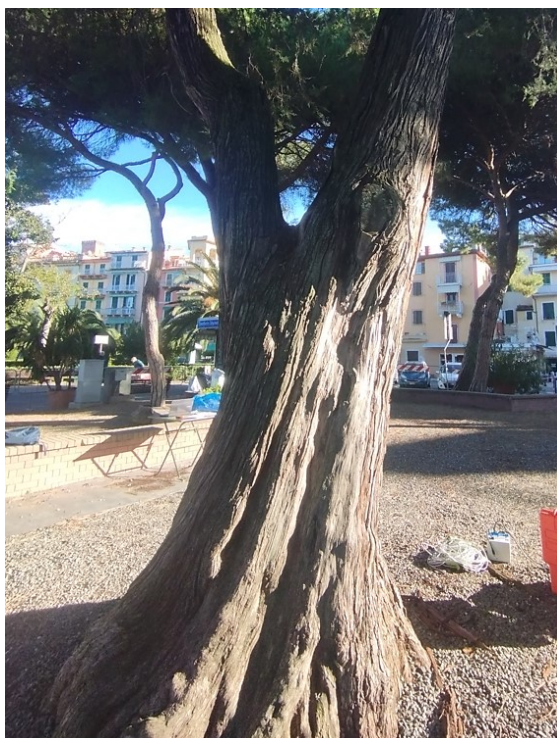
Figura 9 individuo 2 fusto

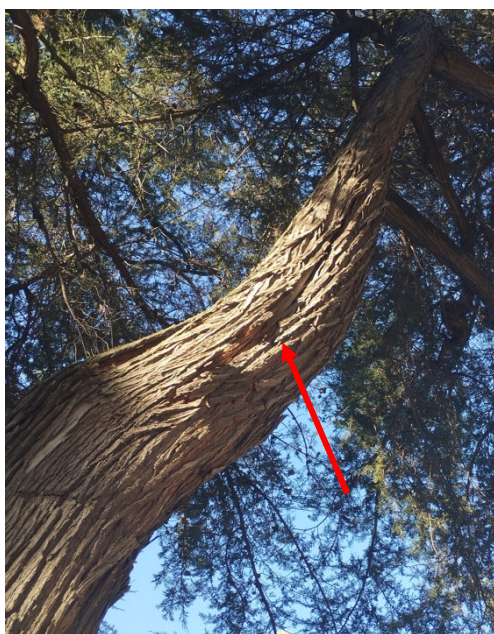
Sulla branca posta ad est inoltre è presente una grave lesione longitudinale che interessa tutta la sezione, conseguente a strappo delle fibre e delaminazione (cd. trave della sventura).

Figura 10 individuo 2: spaccatura longitudinale su branca lato E

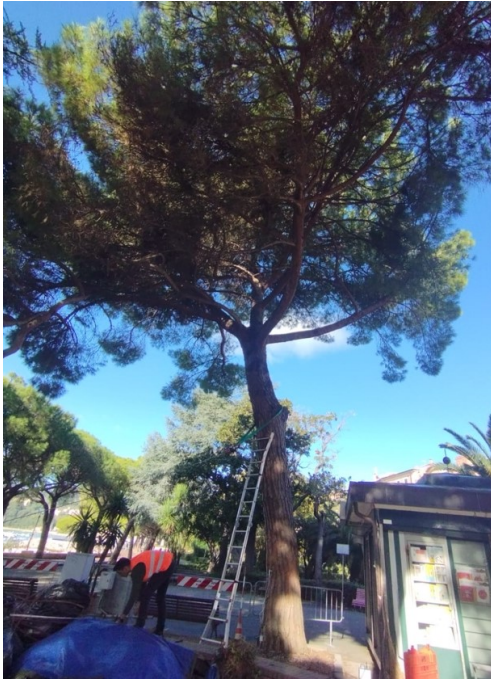
Il pino 3 è posto in un'aiuola longitudinale. Il fusto non mostra particolari sintomatologie. L'esame tomografico ha riportato soltanto lievi degradazioni a circa 150 cm da terra nelle zone marginali del fusto, per le quali si può prevedere la ripetizione dell'esame strumentale a cadenza biennale. Vi sarebbe però la necessità di rimuovere il conflitto con palo metallico per illuminazione.

Figura 11 individuo 3

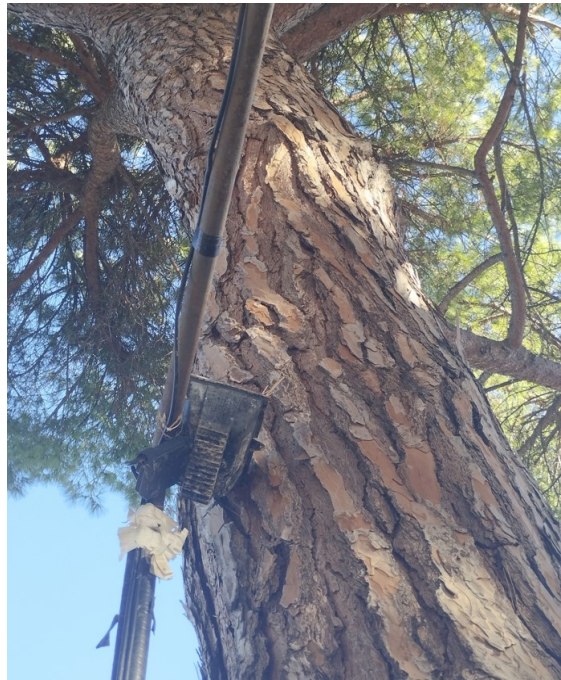
Figura 12 individuo 3: punto di contatto con paletto di sostegno

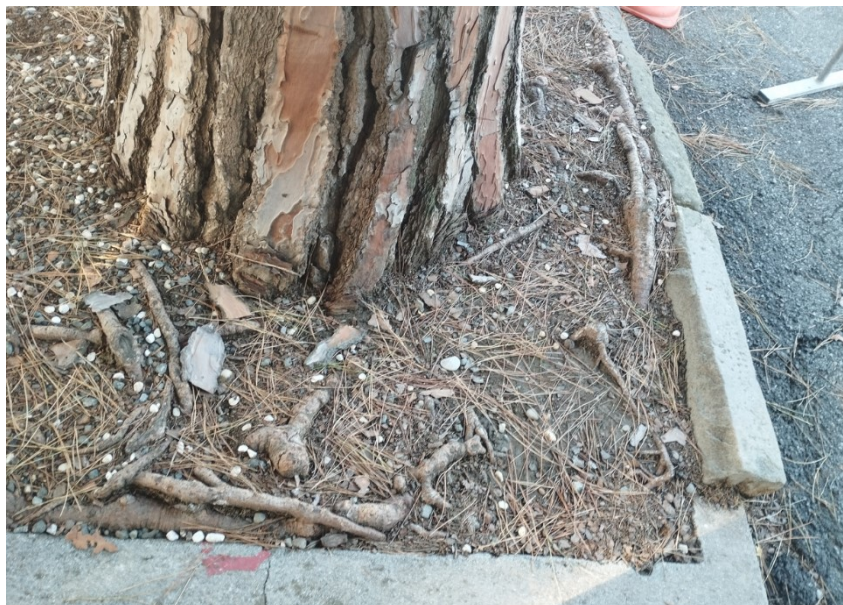
Inoltre, presumibilmente a causa delle limitazioni laterali dell'apparato radicale (strada e bordo aiuola), sono presenti alcune radici affioranti. Per questo motivo si è effettuato anche il pulling test, che ha però mostrato una buona resistenza al ribaltamento e una condizione adeguata di elasticità del legno.

Figura 13 individuo 3: radici affioranti

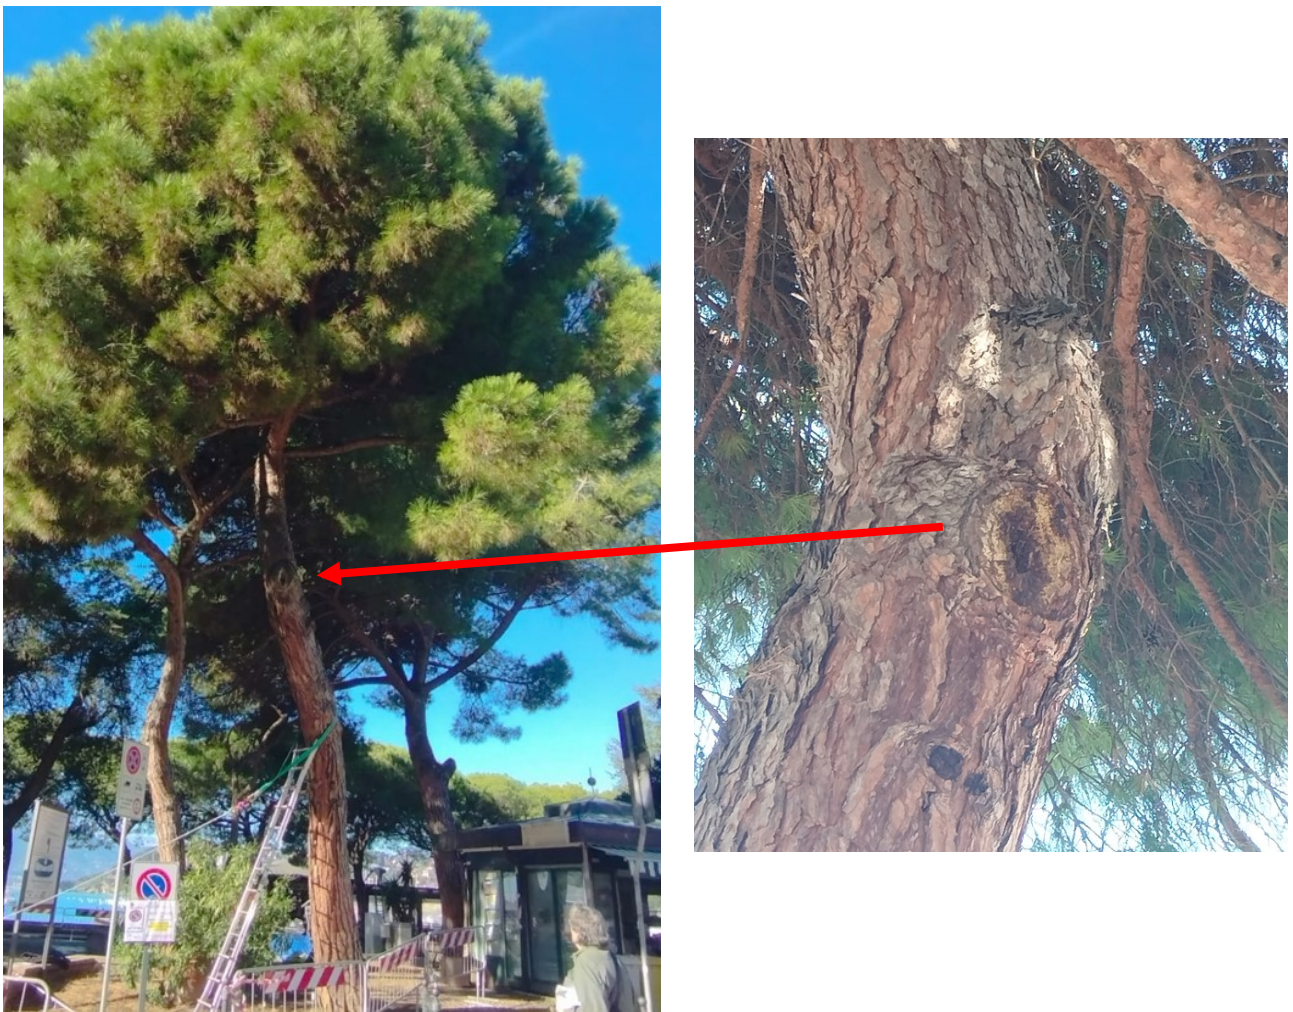
L'individuo 4 è situato in un'aiuola longitudinale a bordo strada con inclinazione in direzione della stessa. È stato sottoposto a tomografia sonica, mostrando lievi processi degradativi nelle zone più esterne del fusto a circa 150 cm da terra, e al pulling test, dove ha rivelato una buona elasticità del legno. Visivamente è stata però verificata la presenza di una ferita aperta sul fusto (figura 14) a circa 5 m da terra, la quale merita di essere indagata il prima possibile attraverso un'ulteriore tomografia localizzata. I lievi rigonfiamenti circostanti ad essa potrebbero indicare una risposta del legno a processi degradativi in atto che necessitano di indagine localizzata. Dato il punto nel quale è situata, dopo le relative valutazioni, nel caso in cui le risposte agli esami consentissero di tenere in piedi il soggetto si consiglia comunque di sottoporlo a controlli annuali.

Figura 14 individuo 4, ferita aperta sul fusto, a circa 5 m da terra

Dalla valutazione fatta emerge una situazione variabile, compatibile con le specie e l'età dei soggetti presenti. Dalla valutazione visiva e strumentale si rileva la necessità di abbattimento di 2 soggetti e l'esecuzione urgente di una valutazione strumentale in quota a circa 5 m da terra nell'individuo 4, oltre ad interventi di rimozione del secco per tutti gli individui mantenuti in piedi e l'asportazione di 3 branche per il soggetto 1. Le piante andranno sottoposte a monitoraggio periodico sulla base della classe di rischio ed alla cadenza indicata in Tabella 3. Gli interventi di manutenzione ordinaria consistenti nella potatura e rimonda del secco sono da effettuare con cadenza frequente biennale/ annuale. Il monitoraggio, necessario per valutare eventuali degenerazioni vegetative, andrà svolto a cadenza annuale o biennale sulla base delle indicazioni in Tabella 3.

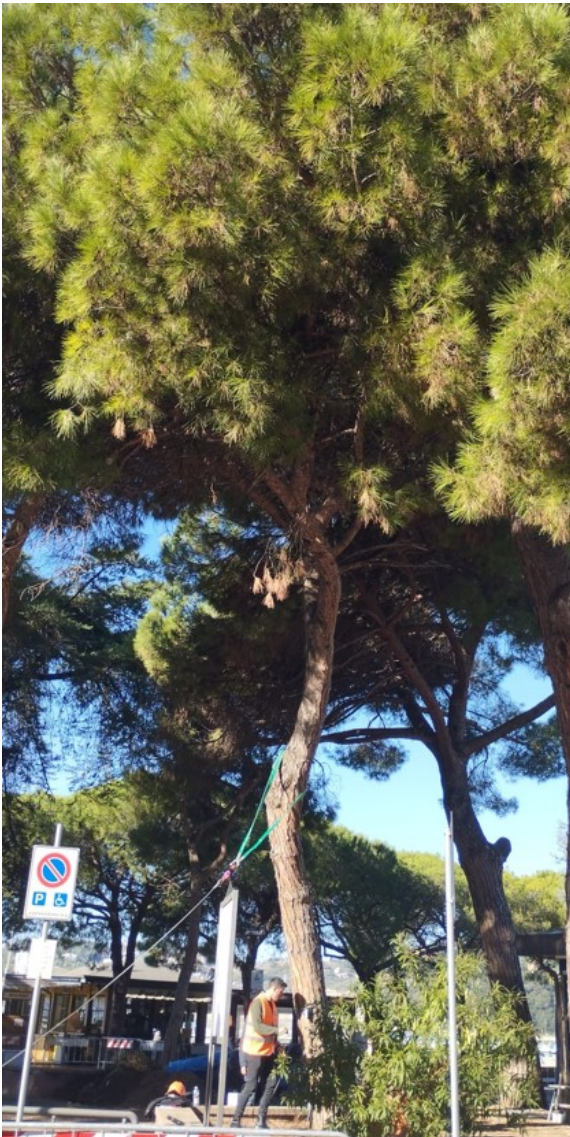
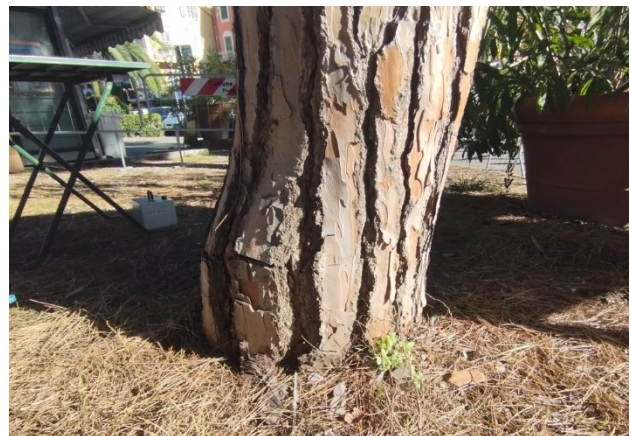
L'individuo 5 è posizionato nell'aiuola a bordo strada in cui è posto anche l'individuo 4. Nella zona del colletto presenta un rigonfiamento per il quale si è ritenuto di eseguire una tomografia alla base del fusto. L'esame ha rivelato moderati processi degradativi a carico del legno nelle zone più esterne del fusto, in particolare a 160 cm, con una probabilità di caduta del soggetto verso S-E del 19%.

Sottoposto anche a pulling test ha mostrato valori critici di resistenza al ribaltamento (valore di riferimento minimo 150%, valori ottenuti  $I_1= 180%$  ,  $I_2=130%$ )

Figura 15 individuo 5, sintomatologie rilevate

Sulla base di tali indicazioni si ritiene dunque che il soggetto debba essere abbattuto.

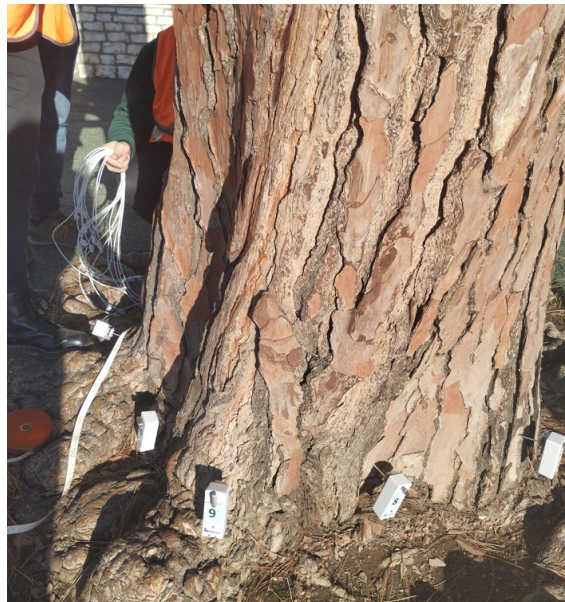
Il soggetto alla base presenta una depressione in direzione Ovest (figura 17), che dal colletto si diparte per circa un metro di altezza, per la quale si è eseguita una tomografia. Il fusto è eretto e privo di particolari sintomatologie. La chioma è folta, priva di particolari danni. Si ritiene necessario un alleggerimento e la rimozione di due cavi che avvolgono i rami (figura 19).

Sulla base degli esami svolti la pianta ha mostrato lievi degradazioni nelle zone più esterne del fusto, per le quali si può pensare di eseguire controlli biennali al fine di monitorarne l'avanzamento. Il pulling test ha riportato una buona condizione di elasticità del legno e di resistenza al ribaltamento.

Figura 17 individuo 6, depressione localizzata alla base del fusto

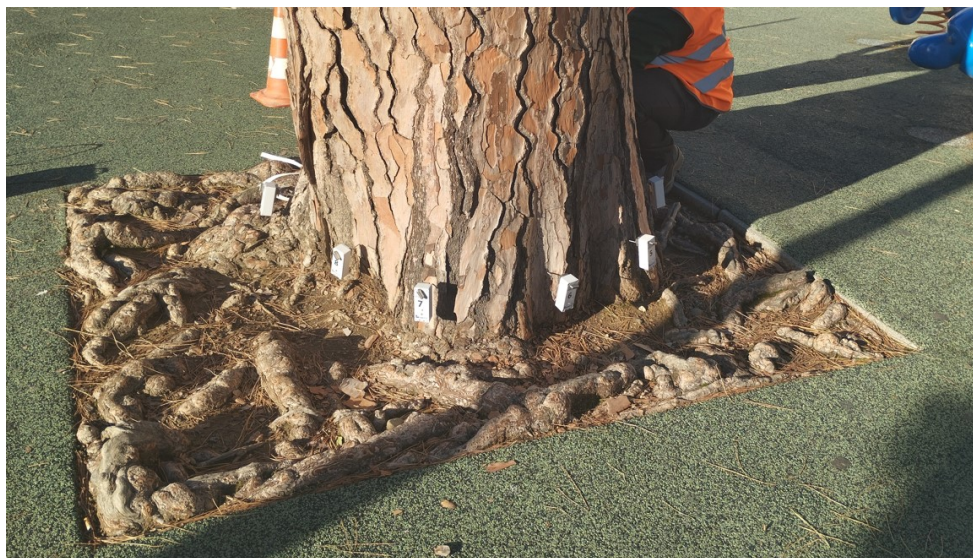
Il pino in esame è posto in aiuola di esigue dimensioni, circondata da una pavimentazione gommata. Percorrendola a piedi è possibile percepire alcune radici che decorrono superficialmente. È inoltre possibile osservare numerose radici affioranti nella zona dell'aiuola (figura 18). Questo fa pensare ad una condizione di costipamento del suolo di radicazione.

Figura 18 individuo 6, radici affioranti

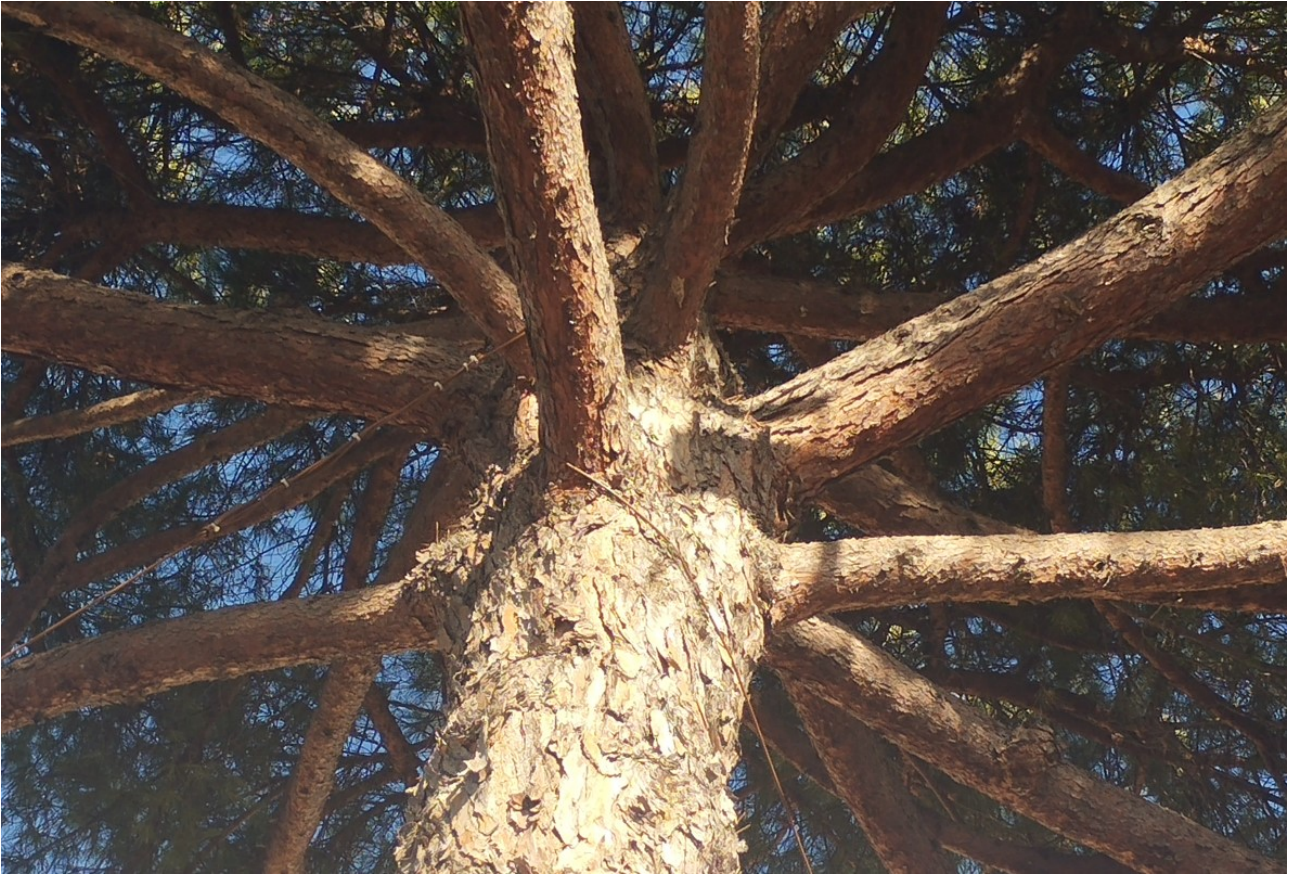
**Figura 19** individuo 6, cavi in chioma da rimuovere
