COMUNE DI LERICI

# VALUTAZIONE STRUMENTALE E VISIVA DELLO STATO FITOPATOLOGICO E DELLA PROPENSIONE AL CEDIMENTO DI ALCUNI ESEMPLARI ARBOREI PRESENTI LUNGO VIA ROMA E VIA BIAGGINI NEL COMUNE DI LERICI

La Spezia, dicembre 2022

Studio Martinelli & Associati srl

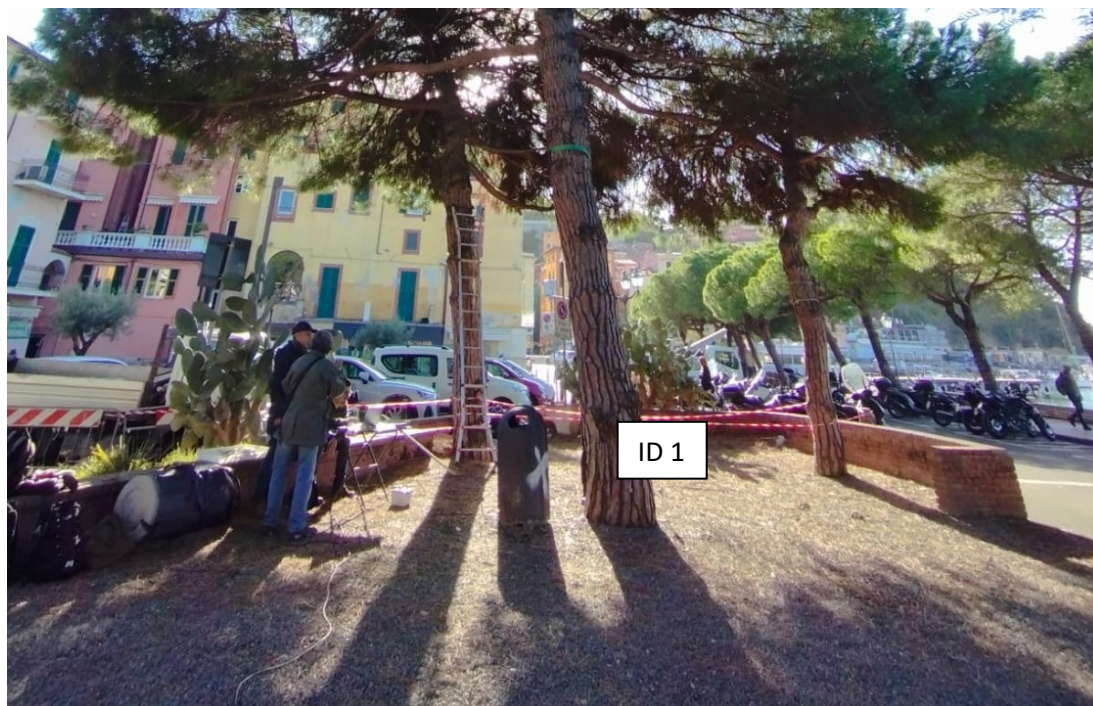
Figura 2 individuo 1 soggetto a valutazione in Via Roma

L'individuo 1 (figura 4), al Pulling Test ha mostrato una buona elasticità del legno e non è risultato a rischio ribaltamento. Tuttavia, la valutazione visiva ha individuato tumori, iperplasie, nel primo metro da terra del fusto. Per questo motivo è stata eseguita una tomografia nella sezione trasversale corrispondente, che ha individuato un principio di processi degradativi nelle zone più marginali del tronco. Sulla base, dunque, di questa indicazione si consiglia di procedere ad un monitoraggio strumentale della suddetta zona ogni 2 anni. Da sottolineare anche la necessità di rimozione di un cavo che provoca una strozzatura sul fusto. Per riequilibrare la chioma si consiglia l'asportazione di tre branche, come indicato in fig.7.

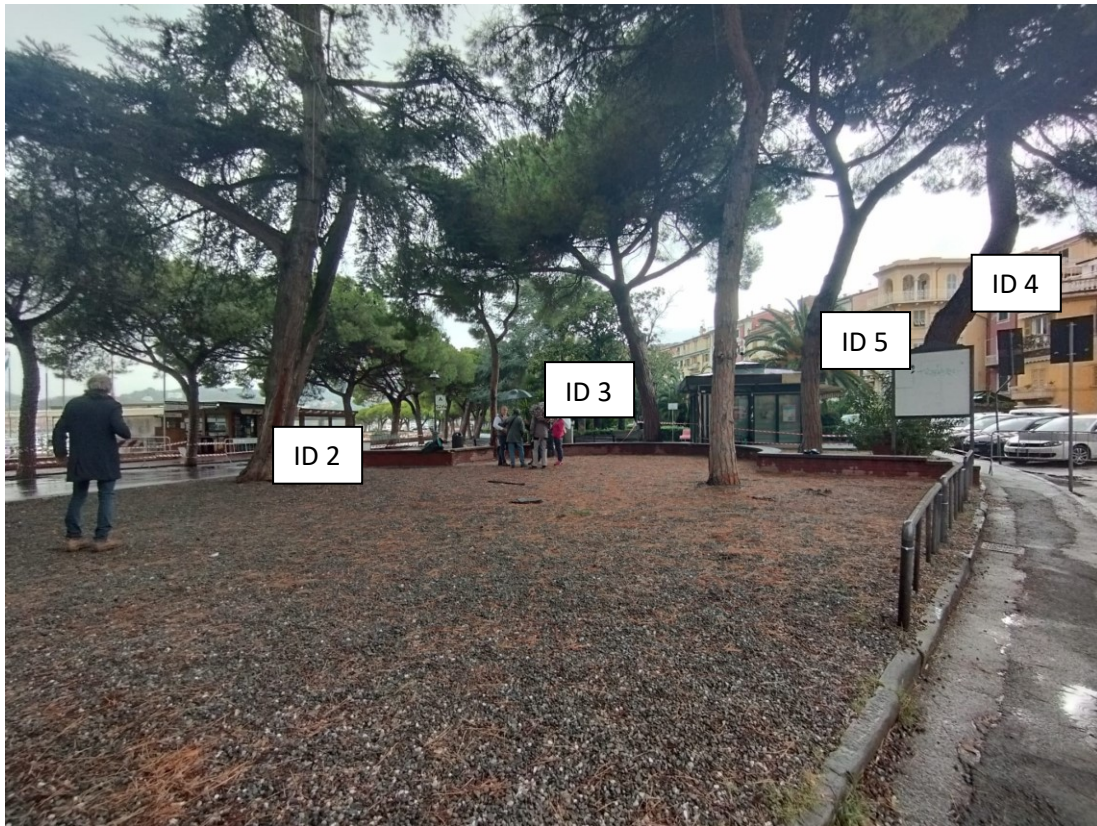
**Figura 3** Individui 2,3,4 e 5 soggetti a valutazione in Via Roma

L'individuo 2 (figure 8, 9 e 10) alla valutazione visiva mostra sintomatologie tipiche di processi degradativi a carico del legno, in particolare nella zona del castello. Per questo motivo è stata eseguita una tomografia su tutto il fusto fino alla biforcazione delle due branche principali.

Il test ha mostrato processi degradativi del legno interno in stadio molto avanzato, con una probabilità di schianto del fusto del 25% in direzione W, 32% in direzione N-E e del 33% in direzione E.

Sulla branca posta ad est inoltre è presente una grave lesione longitudinale che interessa tutta la sezione, conseguente a strappo delle fibre e delaminazione (cd. trave della sventura).

Il pino 3 è posto in un'aiuola longitudinale. Il fusto non mostra particolari sintomatologie. L'esame tomografico ha riportato soltanto lievi degradazioni a circa 150 cm da terra nelle zone marginali del fusto, per le quali si può prevedere la ripetizione dell'esame strumentale a cadenza biennale. Vi sarebbe però la necessità di rimuovere il conflitto con palo metallico per illuminazione.

L'individuo 4 è situato in un'aiuola longitudinale a bordo strada con inclinazione in direzione della stessa. È stato sottoposto a tomografia sonica, mostrando lievi processi degradativi nelle zone più esterne del fusto a circa 150 cm da terra, e al pulling test, dove ha rivelato una buona elasticità del legno. Visivamente è stata però verificata la presenza di una ferita aperta sul fusto (figura 14) a circa 5 m da terra, la quale merita di essere indagata il prima possibile attraverso un'ulteriore tomografia localizzata. I lievi rigonfiamenti circostanti ad essa potrebbero indicare una risposta del legno a processi degradativi in atto che necessitano di indagine localizzata. Dato il punto nel quale è situata, dopo le relative valutazioni, nel caso in cui le risposte agli esami consentissero di tenere in piedi il soggetto si consiglia comunque di sottoporlo a controlli annuali.

L'individuo 5 è posizionato nell'aiuola a bordo strada in cui è posto anche l'individuo 4. Nella zona del colletto presenta un rigonfiamento per il quale si è ritenuto di eseguire una tomografia alla base del fusto. L'esame ha rivelato moderati processi degradativi a carico del legno nelle zone più esterne del fusto, in particolare a 160 cm, con una probabilità di caduta del soggetto verso S-E del 19%.

I soggetti che saranno tenuti in piedi dovranno essere sottoposti a valutazioni di stabilità con cadenza specifica per ogni singolo individuo. Su ciascuno di essi andrà eseguita periodicamente una potatura di rimozione del secco e di alleggerimento, al fine di mantenere la chioma in ottime condizioni vegetative, limitando anche la possibilità del cosiddetto effetto vela, per il quale il vento, non riuscendo a penetrare all'interno della chioma ed impattando contro di essa, potrebbe causare una spinta tale da creare le condizioni necessarie a determinare il ribaltamento della pianta.

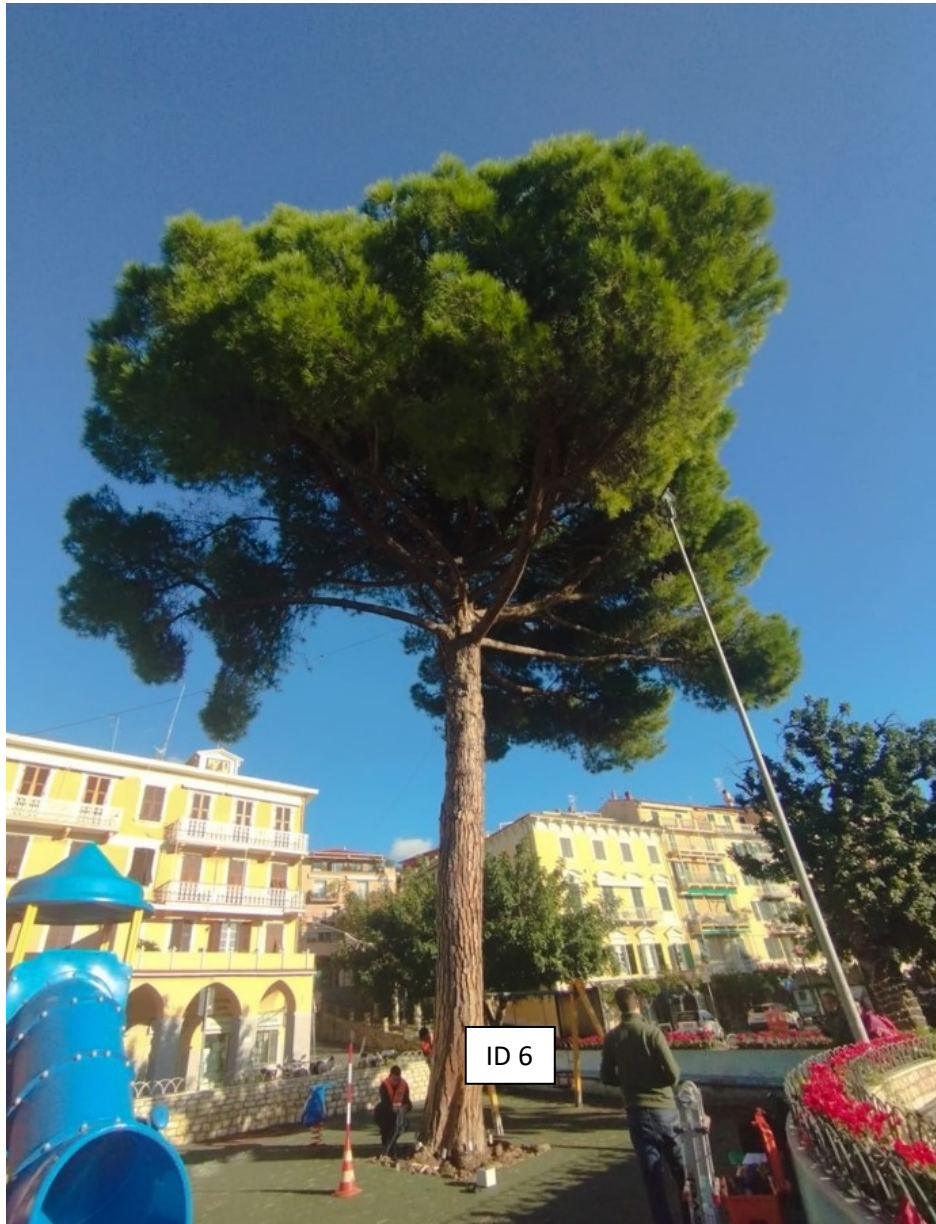
Il pino valutato in Via Biaggini è identificato con ID 6 (figura 16).

Il soggetto si trova in un'aiuola di esigue dimensioni, situata in area giochi per bambini recintata; è stato sottoposto a tomografia e pulling test.

Figura 16 Area giochi in Via Biaggini

Sulla base degli esami svolti la pianta ha mostrato lievi degradazioni nelle zone più esterne del fusto, per le quali si può pensare di eseguire controlli biennali al fine di monitorarne l'avanzamento. Il pulling test ha riportato una buona condizione di elasticità del legno e di resistenza al ribaltamento.

Dal momento che sarà tenuto in piedi, l'individuo dovrà essere sottoposto a valutazioni strumentali con cadenza biennale e su di esso andrà eseguita annualmente una potatura di rimozione del secco e di alleggerimento, al fine di mantenere la chioma in ottime condizioni vegetative, limitando anche la possibilità del cosiddetto effetto vela, per il quale il vento, non riuscendo a penetrare all'interno della chioma ed impattando contro di essa, potrebbe causare una spinta tale da creare le condizioni necessarie a determinare il ribaltamento della pianta.
